Inwentaryzacja ogrodzenia z bramą - widok w rozwinięciu

Projekt ogrodzenia - widok w rozwinięciu

PRACOWNIA PROJEKTÓW BUDOWNICTWA	
mgr inż. Janusz Przybyłka 43-100 Tychy ul. Wschodnia 18	
Ogrodzenie i brama ZIM Mikolów	
Mikolów ul. Kolejowa 4	
Temat: Projekt budowlany przebudowy	
Tytuł rysunku: Inwentaryzacja i projekt ogrodzenia wraz z bramą	
Operował:	Nr uprawnień:
mgr inż. Janusz Przybyłka	konstr. -bud. nr 683/67
Sprawdzał:	Podpis:
mgr inż. Iwona Przybyłka	konstr. -bud. nr 52/91
Kierownik Pracowni:	Podpis:
mgr inż. Janusz Przybyłka	konstr. -bud. nr 683/67
Data opracowania: styczeń, 2017	
Skala rysunku: 1:100	
Nr rysunku: 3

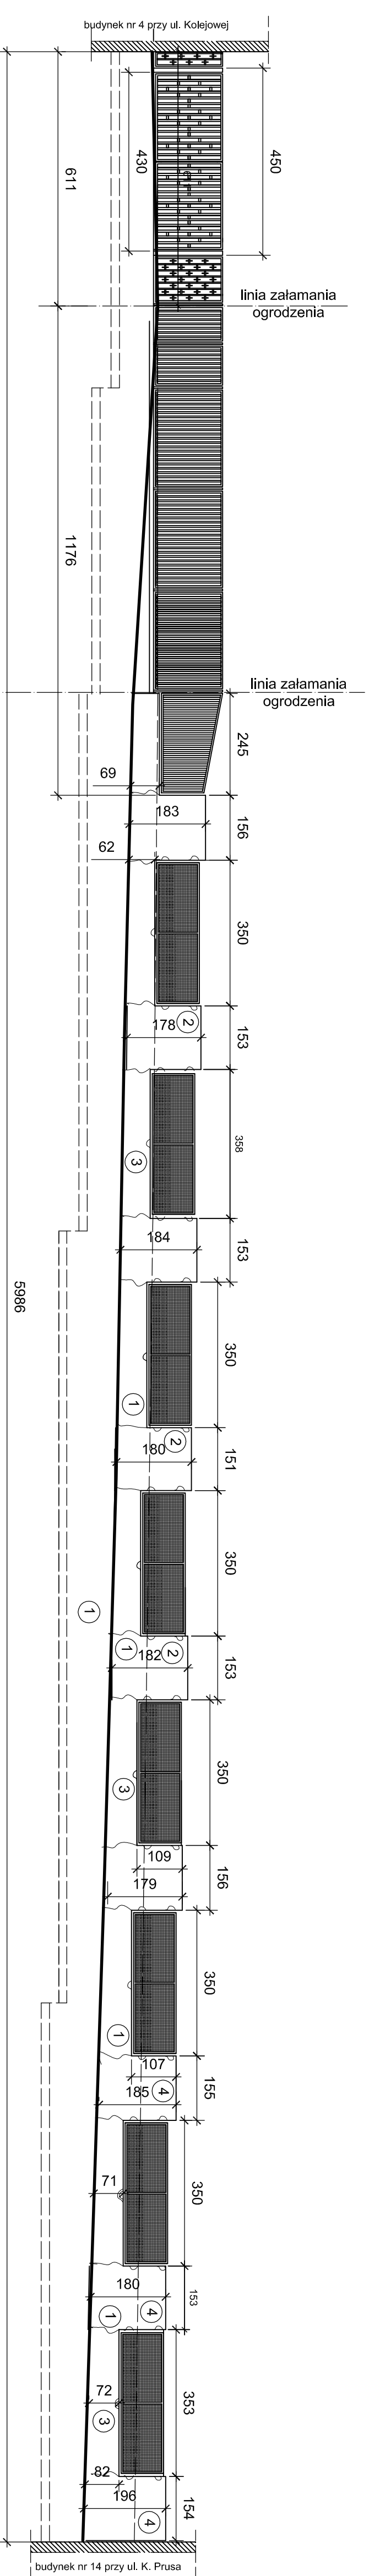
Uszkodzenia istniejącego ogrodzenia:

- ① słyku cokołu ze słupem
- ② boczne mocowania panelu do słupa
- ③ podparcia środkowego panelu na cokole
- ④ znaczne odchylenia od pionu

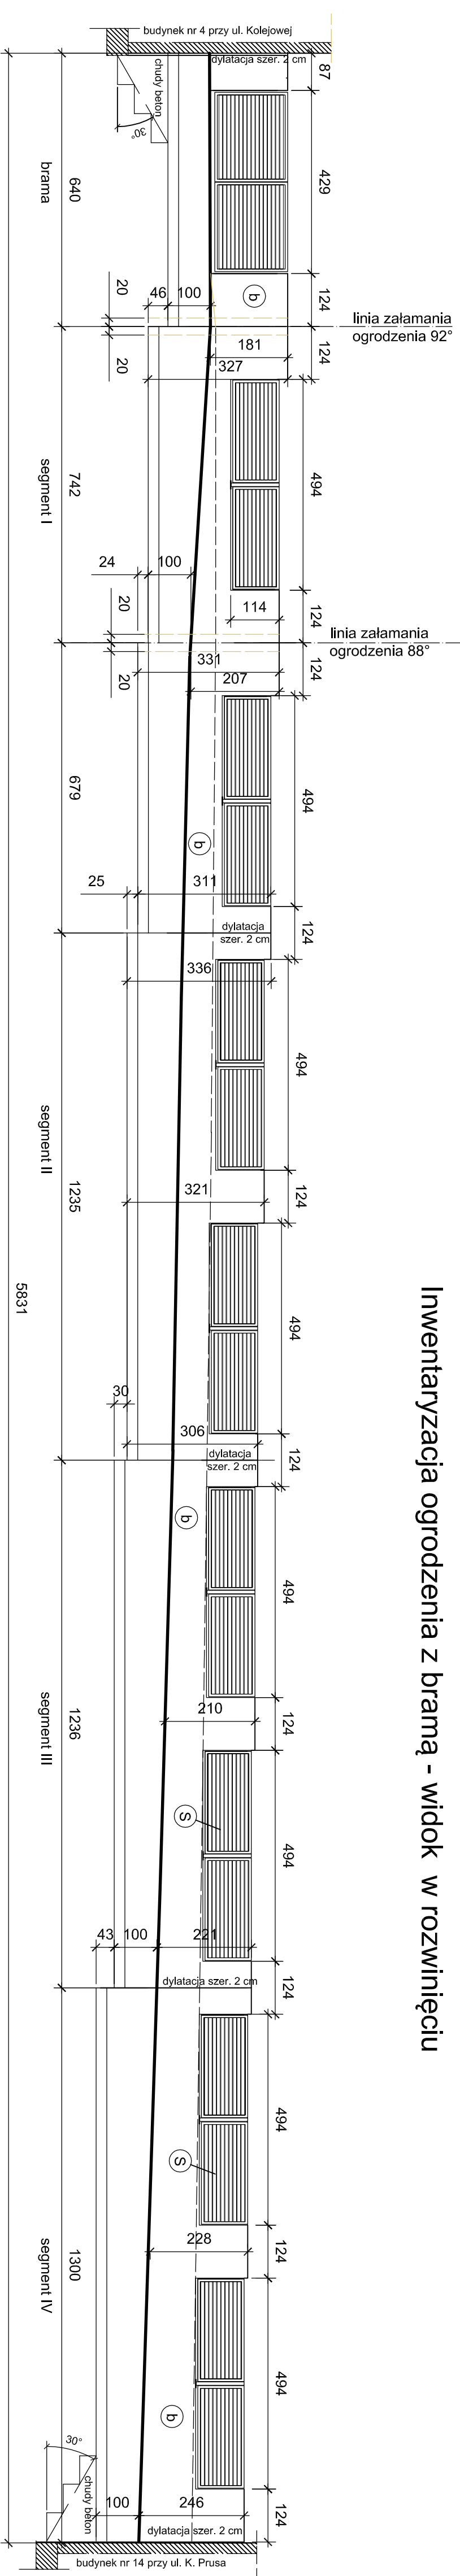
Standard wykończenia projektowanego ogrodzenia:

- Ⓢ powłoka poliestrowa w kolorze szarym RAL 7030 na stali ocynkowanej
- Ⓛ beton architektoniczny
