Ekspertyza i projekt budowlany

przebudowy ogrodzenia i bramy

Adres obiektu: ul. Kolejowa 4
 43-190 Mikołów
 działki nr 91/6, 1603/6 i 1604/6

Inwestor: Zakład Inżynierii Miejskiej Sp. z o.o.
 ul. Kolejowa 4
 43-190 Mikołów

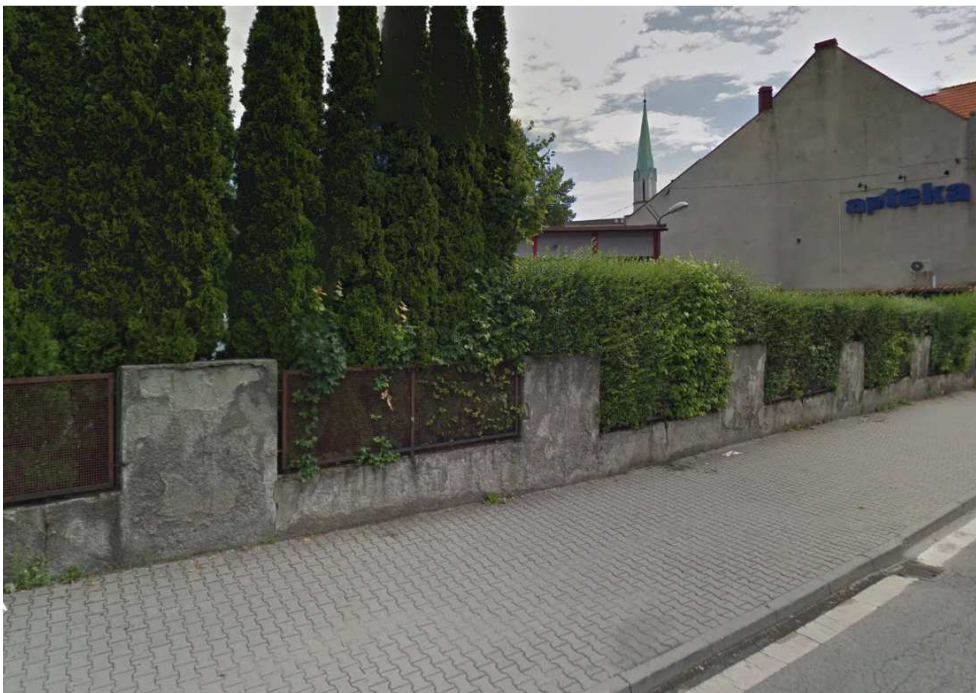
Graniczące z chodnikiem ul. Kolejowej ogrodzenie działek (fotografia nr 1) wykonane jest z siatki w stalowych ramach z kątownika, zamocowanych do szerokich betonowych słupów.

Żelbetowy cokół ogrodzenia wysokości ~60-80 cm stanowi ścianę oporową pomiędzy chodnikiem a położonym wyżej terenem Zakładu Inżynierii Miejskiej sp. z o.o., który w tym miejscu użytkowany jest jako składowisko oraz plac manewrowy dla samochodów.

Fotografia nr 1 Ogólny widok ogrodzenia od strony ul. Kolejowej

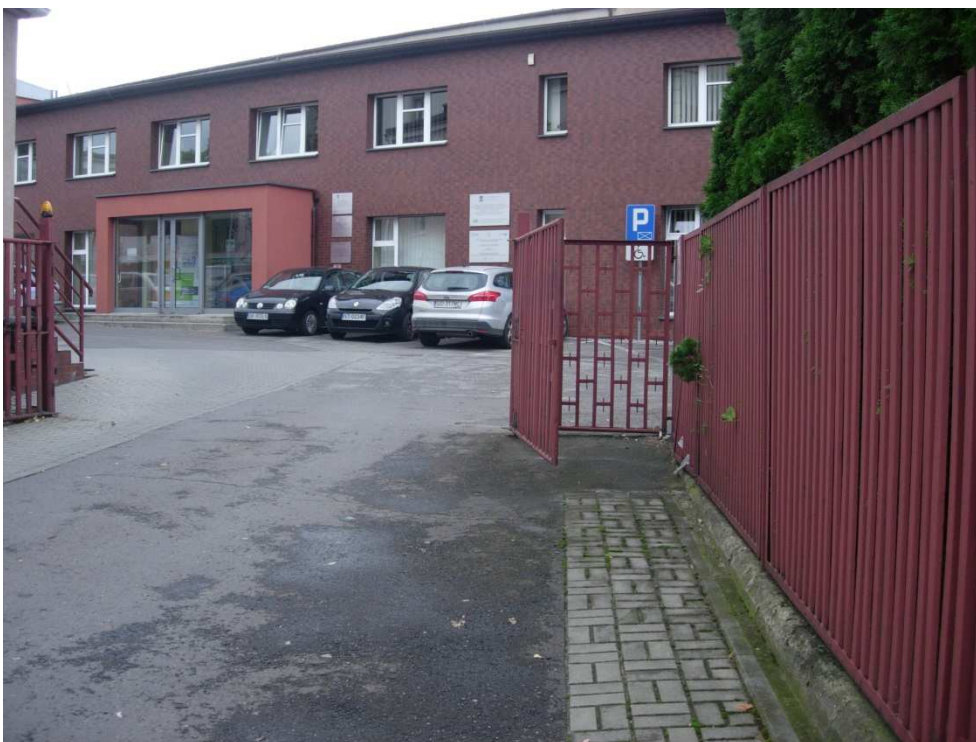
Użyty materiał (stalowe sztachety z zimnogiętego ceownika) oraz odmienna forma architektoniczna ogrodzenie we fragmencie długości ~17,9 m pomiędzy chodnikiem ul. Kolejowej a cofniętą bramą wjazdową na teren ZIM sp. z o.o. wskazuje, że jest to późniejsza przebudowa

wjazdu, który pierwotnie był usytuowany najprawdopodobniej tuż za chodnikiem (fotografia nr 2).

Fotografia nr 2 Ogrodzenie wjazdu na teren ZIM sp. o.o.

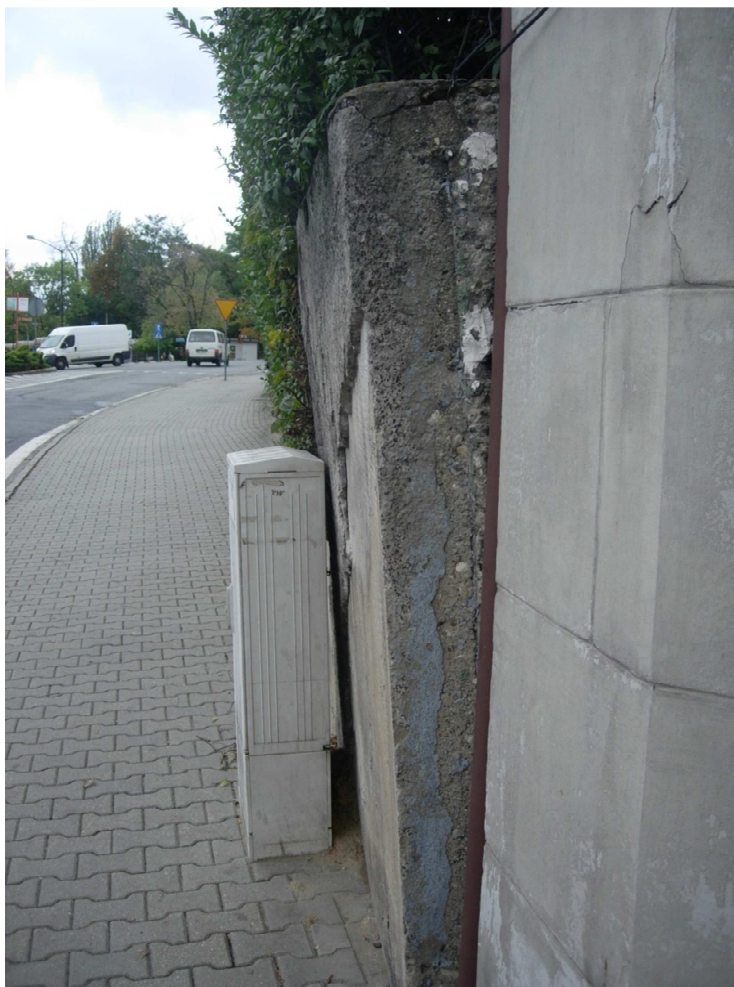
- Odchylenia rzędu kilkunastu centymetrów, słupów od pionu wskutek naporu gruntu i naziomu (przy granicy działki w sąsiedztwie budynku nr 14 przy ul. Prusa - fotografia nr 3)

Fotografia nr 3 Odchylenie od pionu ogrodzenia sąsiedztwie budynku nr 14 przy ul. K. Prusa

Ponadto znaczne odchylenie ściany od pionu w kierunku chodnika przy budynku nr 14 na ul. K. Prusa spowodowane jest najprawdopodobniej posadowieniem cokołu ogrodzenia na gruncie niezagęszczonym, stanowiącym zasypkę ścian piwnic sąsiedniego budynku.

Charakter zniszczeń oraz ich zaawansowanie i rozległość kwalifikują ogrodzenie w całości do rozbiórki i odtworzenia.

W sąsiedztwie budynków posadowionych niżej niż poziom projektowanej płyty poziomej ściany oporowej należy usunąć grunt nasypowy na szerokości płyty poziomej aż do wierzchu łań fundamentowych i uzupełnić ubytek „chudym betonem”.

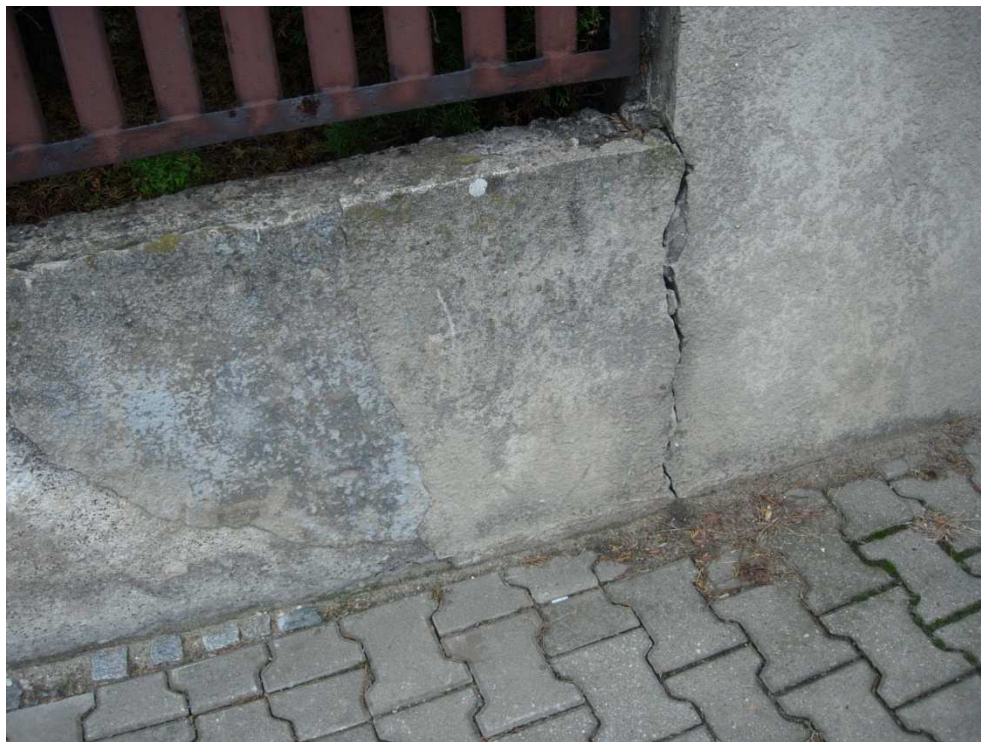
- Liczne pęknięcia betonowego cokołu ogrodzenia pełniącego funkcję ściany oporowej na stykach z szerokimi betonowymi słupami (fotografia nr 4)
- Korozja elementów stalowych ogrodzenia i uszkodzenia w miejscach mocowania paneli z siatki stalowej do słupów
- Tynk odpadający z powierzchni betonowych słupów i cokołu

Fotografia nr 4 Pęknięcia betonowego cokotu, na stykach ze słupem.

Punktując wady istniejącego ogrodzenia należy zwrócić uwagę na brak intencjonalnych dylatacji żelbetowego cokołu.

Obecnie obowiązująca norma [N5] w tablicy NA.1 określa maksymalną odległość pomiędzy przerwami dylatacyjnymi dla konstrukcji poddanych wahaniom temperatury zewnętrznej w przypadku ścian zbrojonych, jako 20,0 m a niezbrojonych 5,0 m. Jak wynika z doświadczenia brak zachowania wytycznych normy powoduje powstawanie zarysowań termicznych zwłaszcza elementów narażonych na bezpośrednią operację słońca.

- wykonanie warstwy filtracyjnej oraz zapewnienia odwodnienia zasypki ściany oporowej (cokołu) od strony naziomu np. poprzez pozostawienie otworów w ścianie
- podział ogrodzenia dylatacjami na kilka odrębnych segmentów celem zapewnienia kompensacji wpływów termicznych

- beton użyty do odtworzenia cokołu powinien być, co najmniej klasy C30/37 (zgodnie z zaleceniami aktualnej normy [N5](załącznik E tablica E.1N) dla klasy ekspozycji XC4 (środowisko cyklicznie mokre i suche)
- elementy stalowe ogrodzenia powinny być wykonane z profili ocynkowanych, a następnie powlekanych proszkiem poliestrowym grubości minimum 60 mikrometrów.

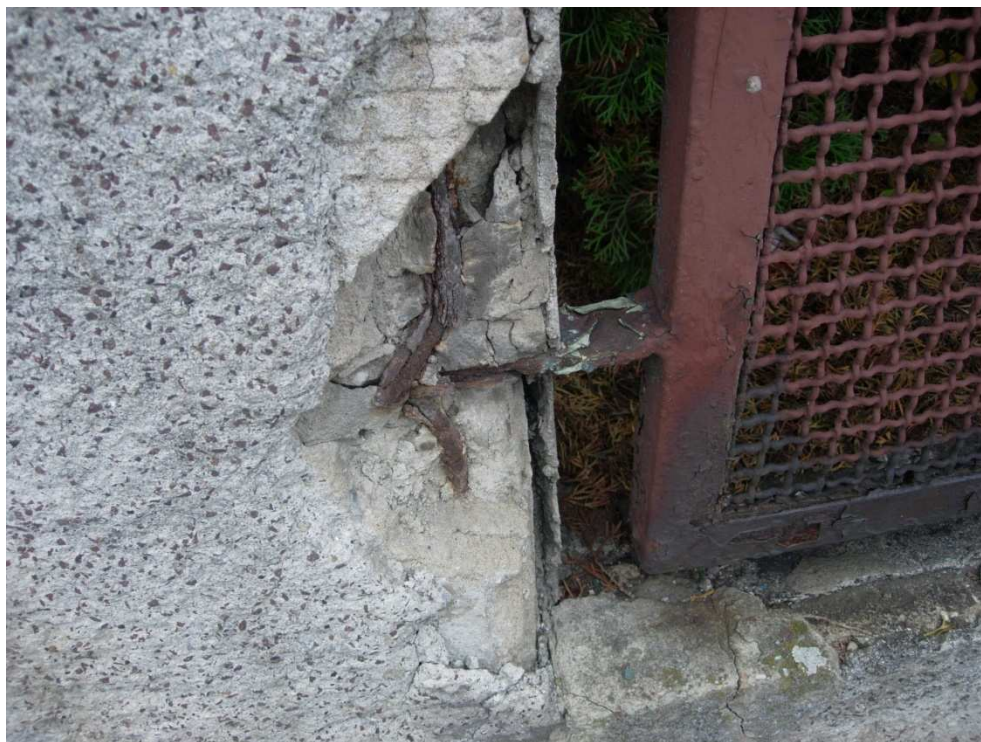
Fotografia nr 5 Korozja ogrodzenia oraz uszkodzenia w miejscach mocowania paneli

Zabezpieczenie antykorozyjne stalowych elementów ogrodzenia stanowi warstwa ocynkowanie oraz powłoka poliestrowa grubości 60 μm .

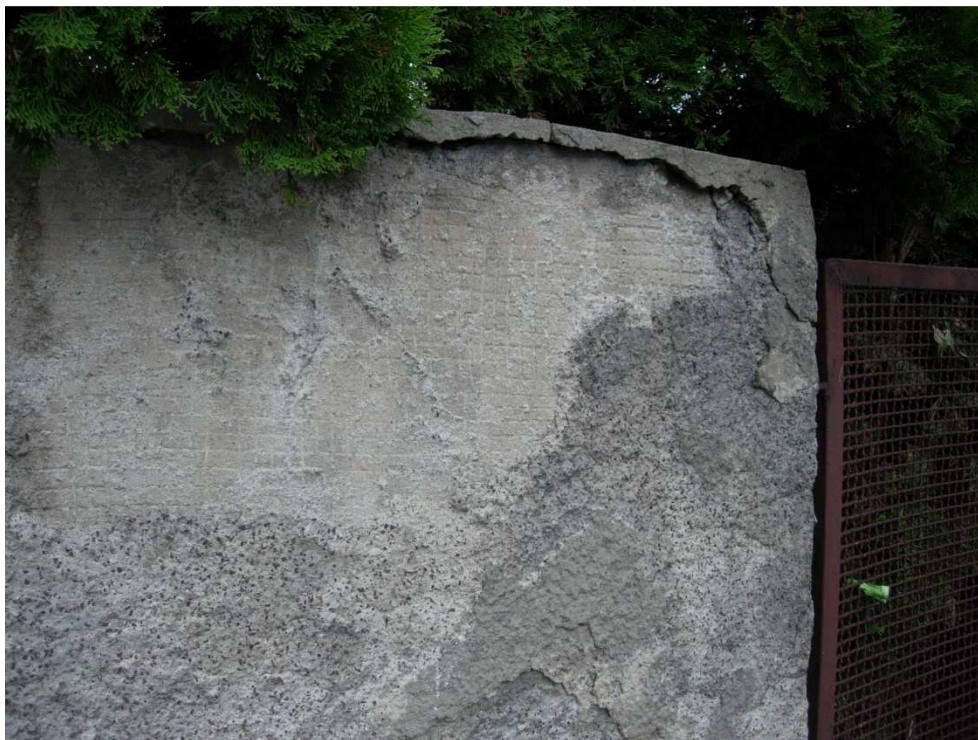
Fotografia nr 6 Odpadający tynk na betonowym słupie
